SV Budberg  
Fußballabteilung  
Raiffeisenstraße 10  
47495 Rheinberg

# JAHRESBERICHT

2015

## 1. ERFAHRUNGSBERICHT NACH EINEM JAHR NUTZUNG DES SCANIA SPORTPARK SV BUDBERG

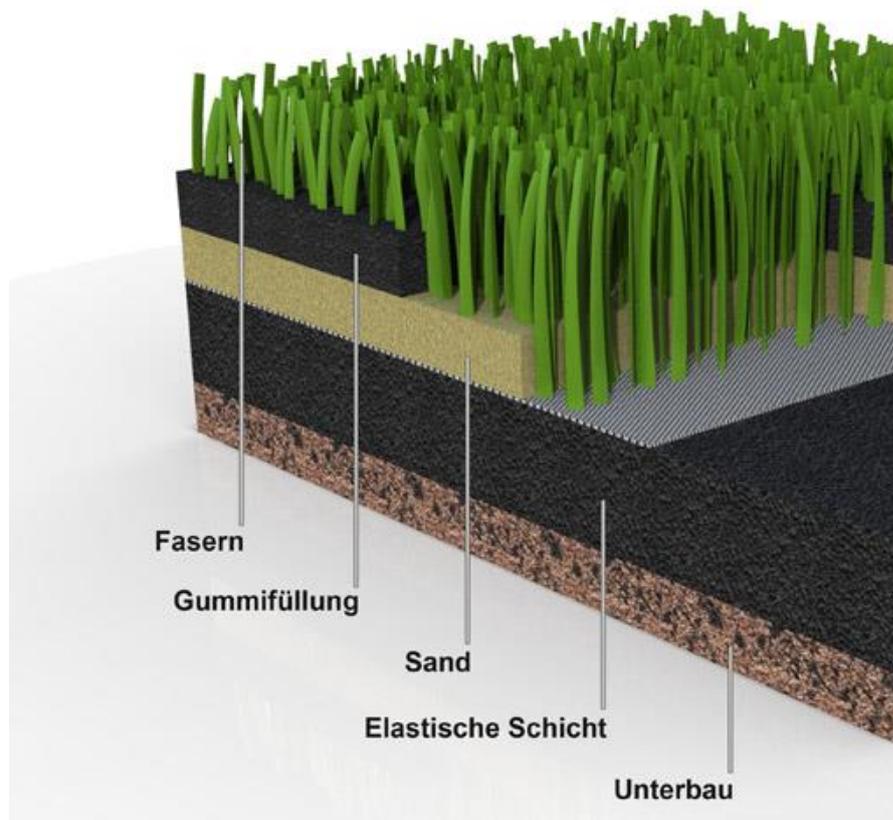
Der technische Aufbau der Kunstrasenfläche beim SV Budberg wird an dem folgenden Schema deutlich:

### Unterbau:

Der Unterbau ist aus natürlichen Kalksteinschotter, ist wasserdurchlässig und dient dazu die langfristige Tragfähigkeit und Ebenheit zu gewährleisten.

### Elastische Schicht:

Die Elastikschicht ist für die Dämpfung der Laufbewegungen verantwortlich

### Sand:

Der Sand stützt den Kunstrasenhalm im unteren Bereich und verhindert das Umknicken.

### Granulat:

Das Granulat stützt den Kunstrasenhalm im oberen Bereich und dient auch als Dämpfung.

### Halme:

Die Halme sind 35 mm lang und gerade.
